高雄校區危險區域分析說明

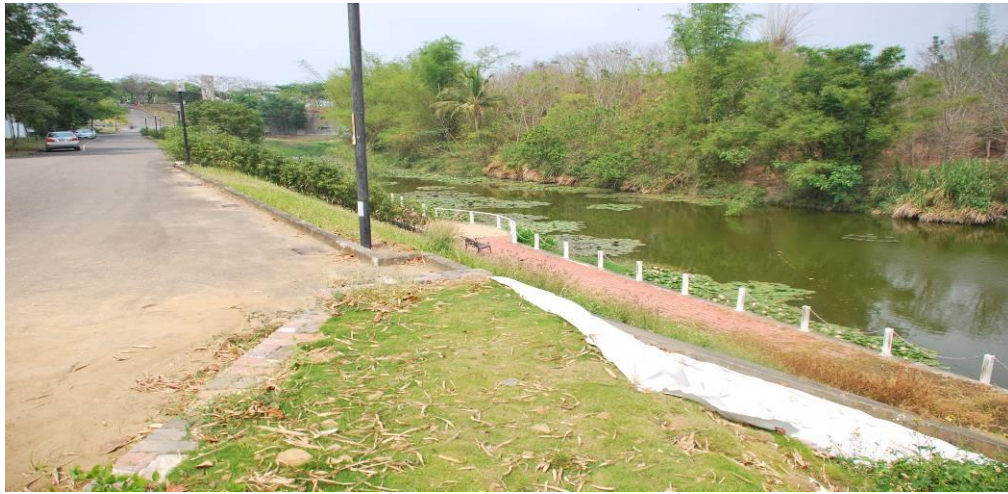
(一) 影清湖 (如圖圈 1) 位處偏遠、湖深危險

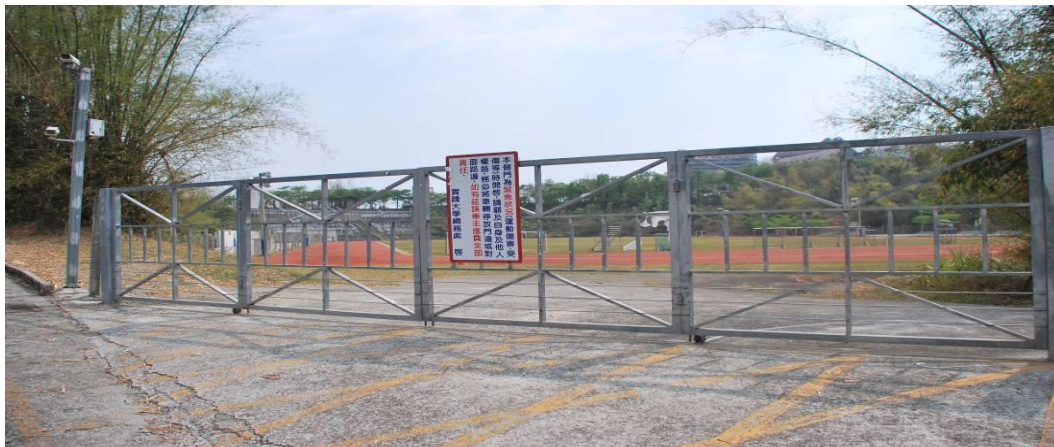
1. 操場側門口 (如圖圈 3)

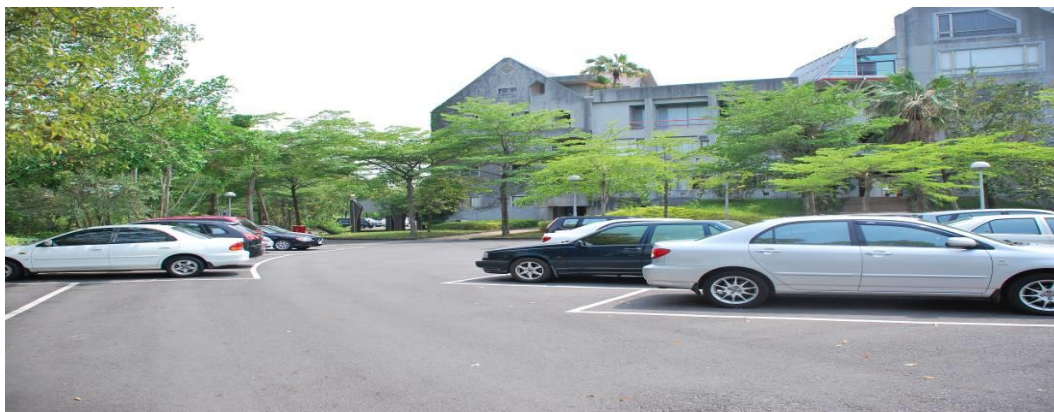
2. 服經系旁停車場 (晚上較為陰暗, 如圖圈 12、13)

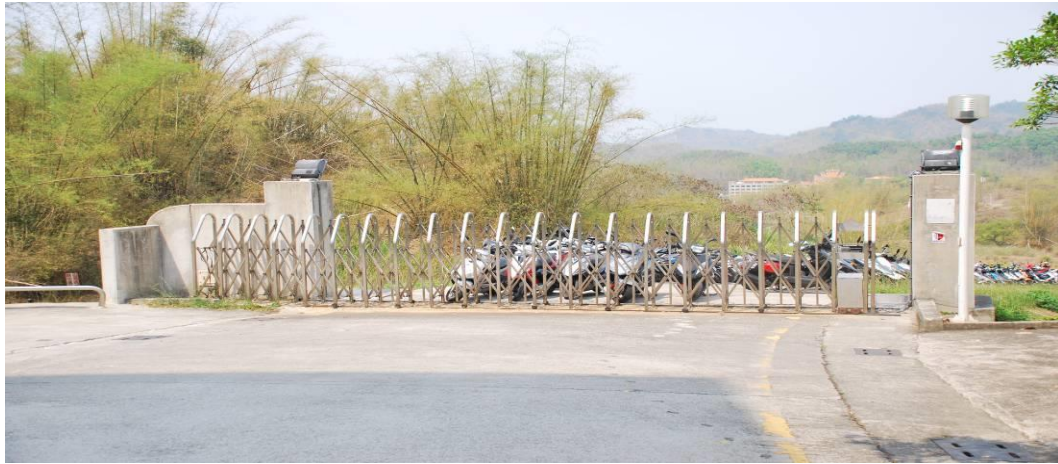
3. I 棟大樓側門（如圖所示）

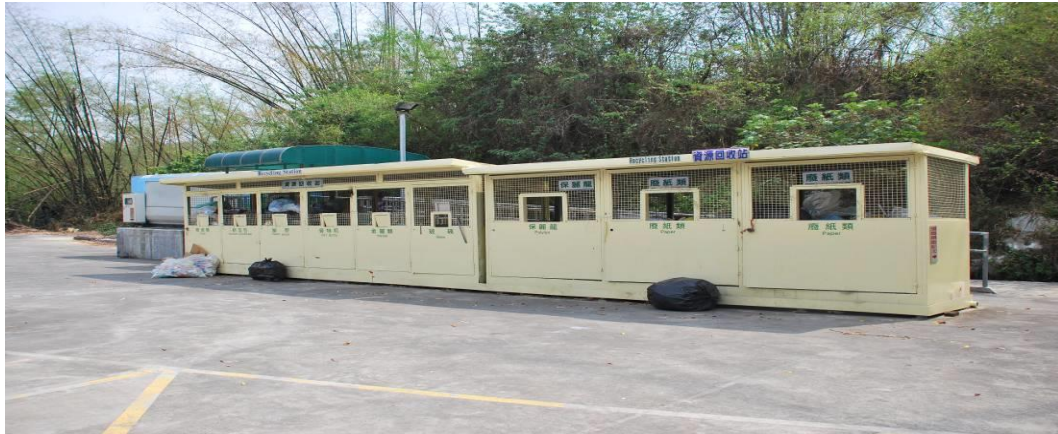
4. 體育館下方資源回收場（如圖圈 2）

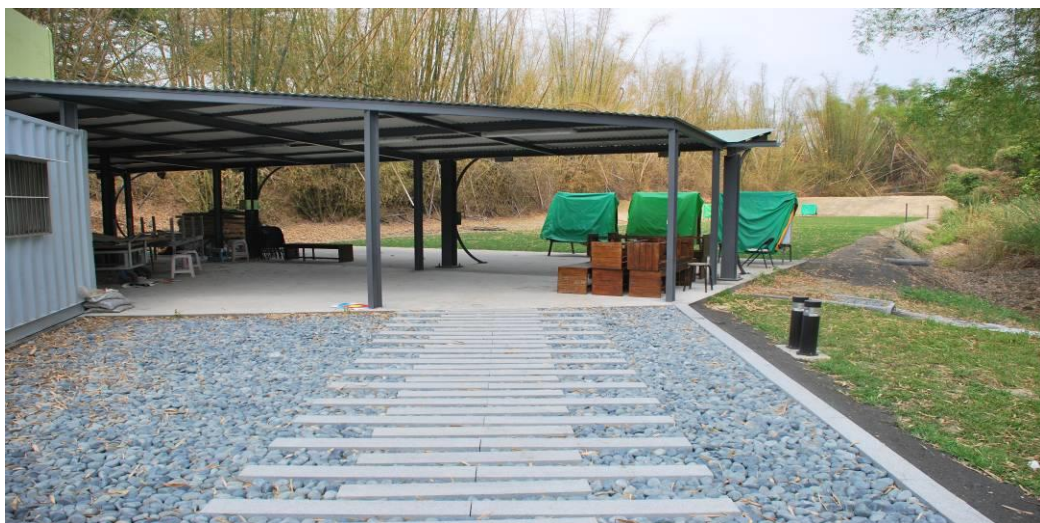
5. 警衛室側邊射箭場（如圖圈 6）

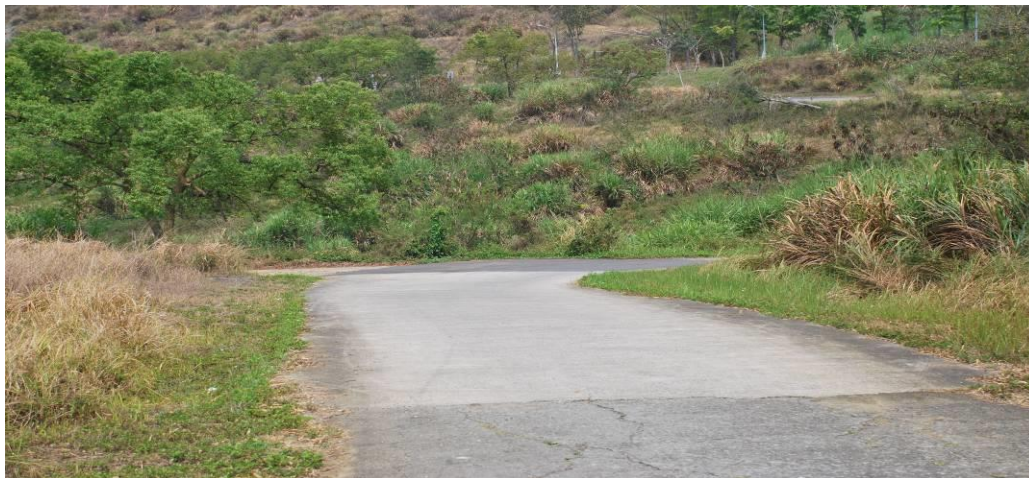
(三) 學校側門下坡路段 (如圖 I 棟處)

該路段已成為學生機車出入通道，在其轉角處缺少欄杆與警示牌，易生危險。

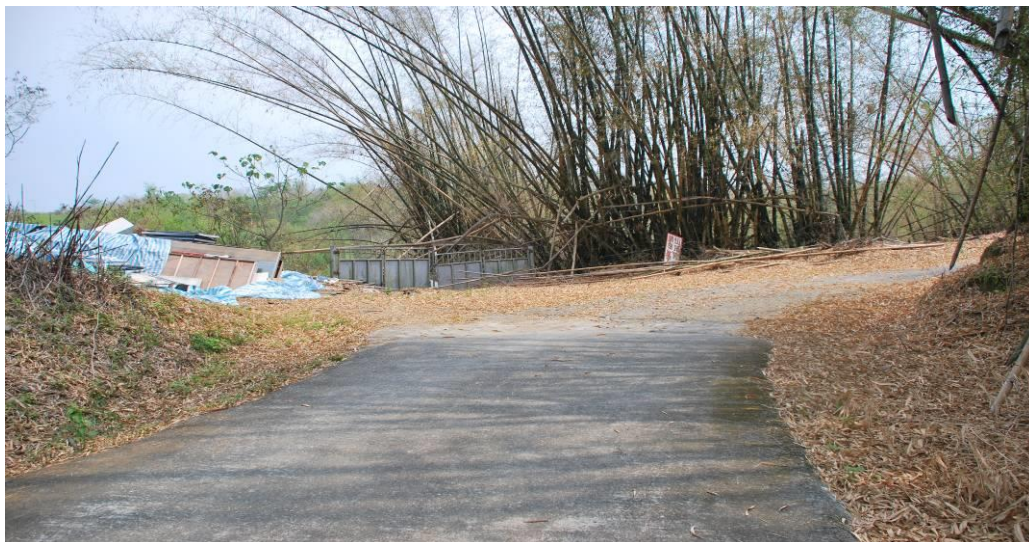
(四) J棟大樓旁側門 (晚上較為陰暗，如圖所示)

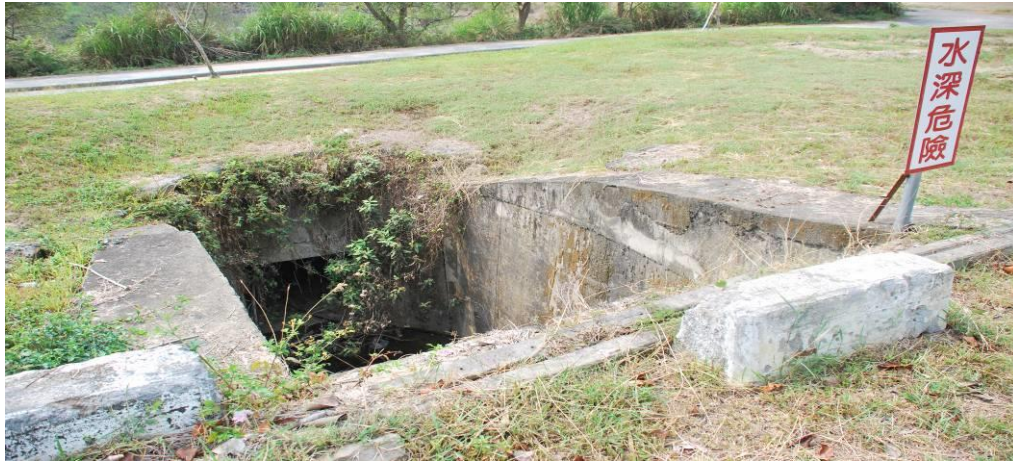
(五) 操場左側凹洞

因地形關係不易發現且成為陷阱掉入。(總務處已在周邊築起水泥矮牆，增大其安全性)
